NISSAN SKYLINE – LAUREL R34 - C35 **с мотором RB20 DE NEO L/B –** **«ПОТЕРЯ МОЩНОСТИ, ПЛОХАЯ ДИНАМИКА»**

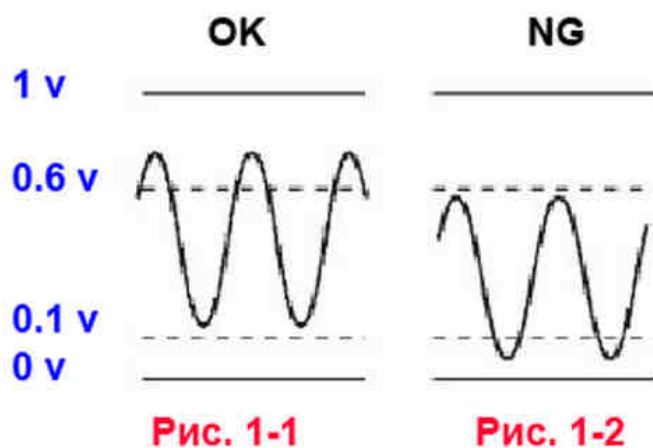
Рассмотрим рисунок 1, который комментирует появление такого кода, как **DTC P0131 – Heated Oxygen Sensor 1 (FRONT) – LEAN SHIFT MONITORING**

На левом рисунке (рис. 1-1) – все нормально, сигнал ДК превышает уровень богатой смеси RICH, порог которой ECU установил 0,6 вольт (для справки – порог бедной смеси 0,35 вольт). Если напряжение ДК выше 0,6 вольт – «богатая смесь», меньше 0,35 – «бедная». Такая петля

Если в резьбе ДК возник плохой контакт (увеличилось сопротивление), то на этом сопротивлении падает определенная часть сигнала ДК , понижая его величину по постоянному уровню. Это приводит к смещению осциллограммы вниз – Рис. 1-2 (амплитуда сигнала не меняется), но положительная полуволна перестает преодолевать верхний порог гистерезиса триггера в ECU.

Решение по руководству – «перезатянуть» ДК. Скажем так – «это не всегда просто» не только из-за доступности, но и из-за невозможности открутить ДК не повредив его (вмятины на корпусе недопустимы).

Еще одна из причин P0131 – плохой контакт в сигнальной «массе» – ее тоже рекомендовано перезатянуть. Установка 4-х проводного ДК решает часть проблем – сигнал не зависит от состояния выхлопного коллектора, но приходится прокладывать дополнительный провод.

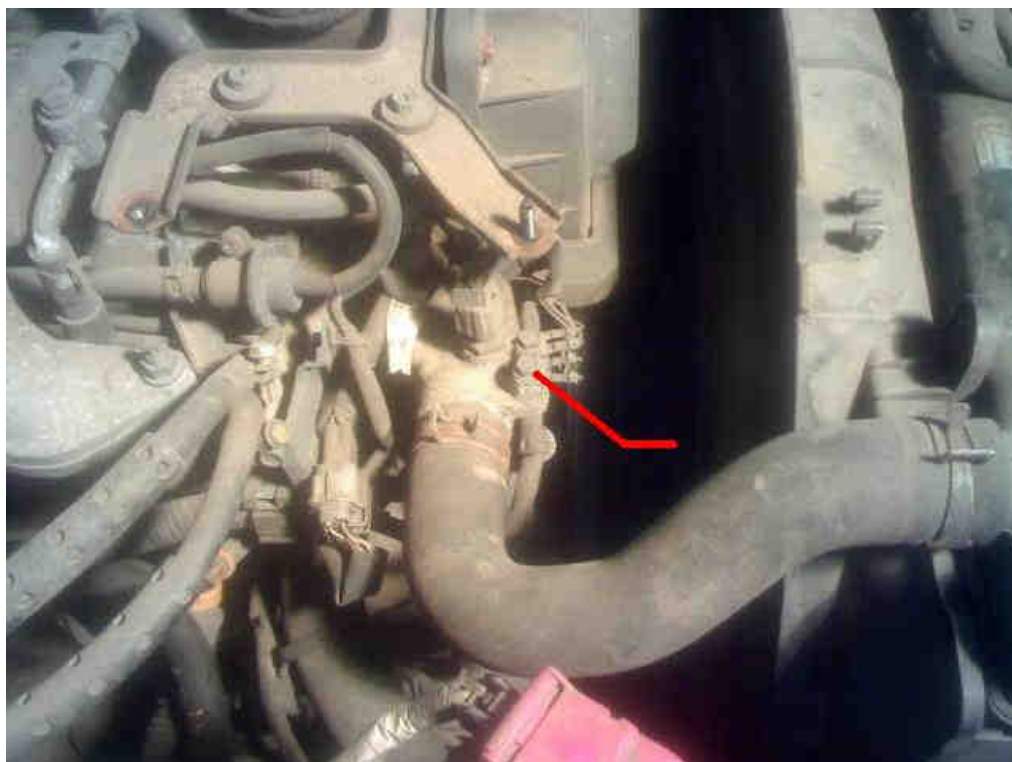
Фото 1

Точка заземления сигнальной части электрооборудования

Все это очень хорошо, если у вас диагностика авто соответствует EURO OBD, в котором есть коды для подобных случаев. А если у вас машина с 14 pin разъемом, ECU которой не содержит таких кодов – но в режиме DATA STREAM, графически вы определили не достаточный уровень сигнала ДК, перезатянули болты сигнальной земли и ДК – но не помогло, тогда для этого мотора необходимо “заземлить” саму точку сигнальной земли. Для этого достаточно соединить две точки проводом , сечение которого не ниже 3 mm² .

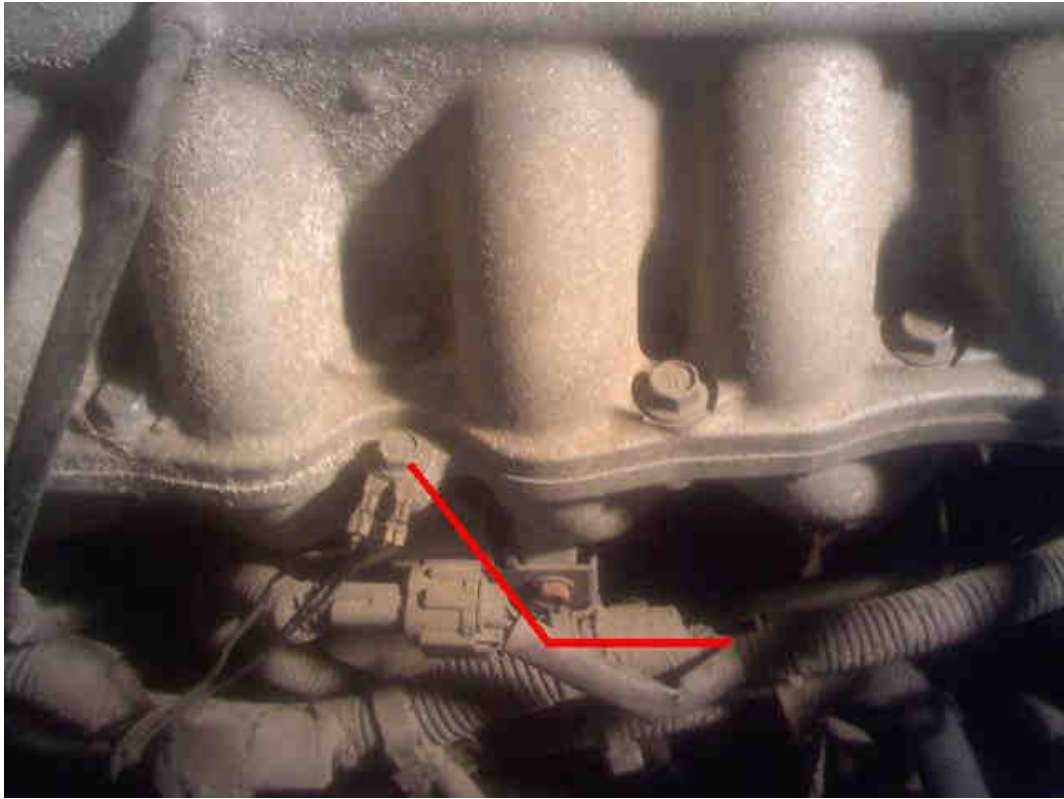
Фото 2

Точка на впускном коллекторе, с которой необходимо соединить сигнальную массу.

Как проверить необходимость такой операции без сканера, отображающего реальную дату - включить амперметр между этими двумя точками. Если ток превышает 0,2 А, то доработать конструкцию необходимо.
