Электрическая система управления переключением режимов 2WD-4WD (MULTIMODE)

В качестве примера приводятся данные автомобиля «TOYOTA HILUX SURF» 1997г. 1KZ-TE с системой включения полного привода MULTI MODE

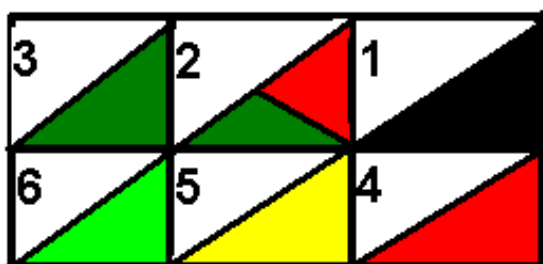
Разъем механизма переключения режимов 2WD-4WD

- 1.Черный
- 2.Зелено-Красный
- 3.Зеленый
- 4.Красный
- 5.Желтый
- 6.Зеленый

2 и 3 - Выводы электродвигателя

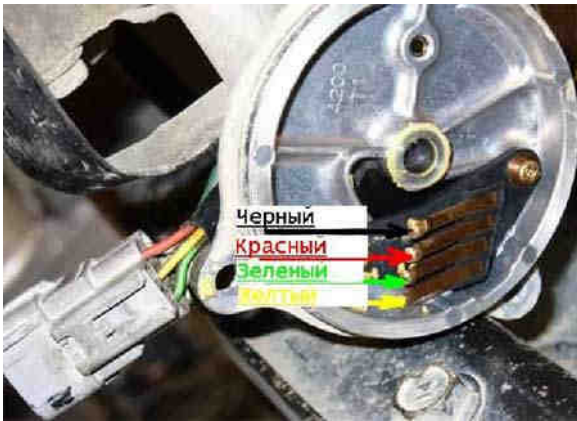
Фото 1: Контактная группа

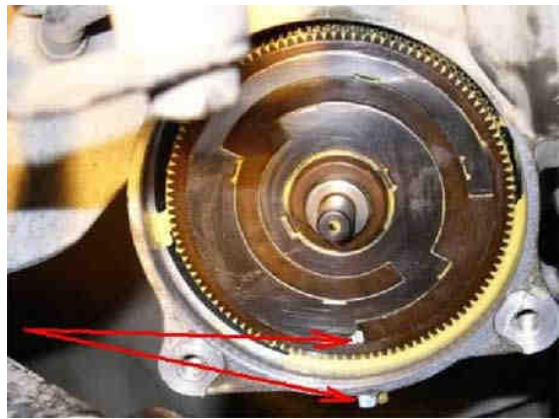
Фото 2: Положение режима 2 WD
(рычаг переключения в положении H2-H4)

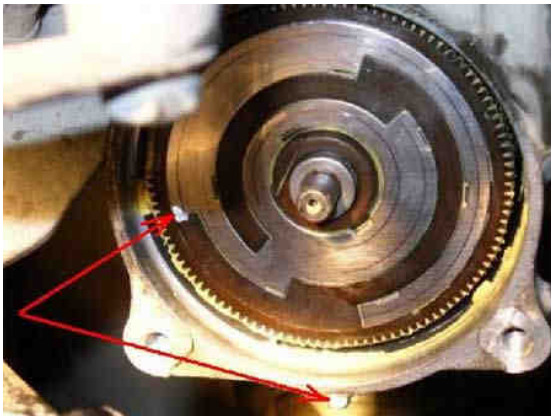
Фото 3: Положение режима 4WD
(рычаг переключения в положении H2-H4)
Межосевой дифференциал не заблокирован

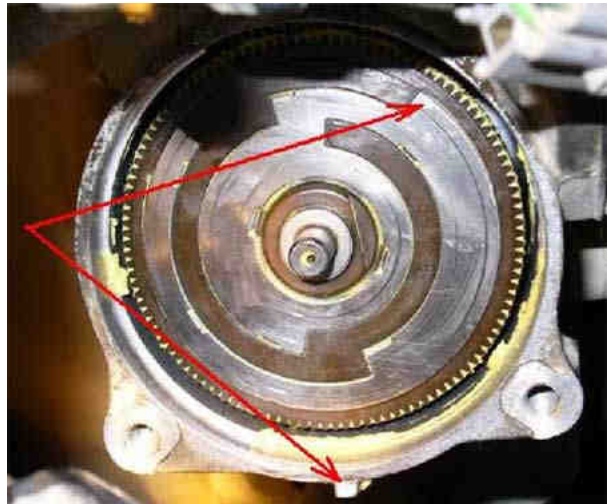
Фото 4: Положение режима 4WD
(рычаг переключения в положении H4L-L4L)
Межосевой дифференциал заблокирован

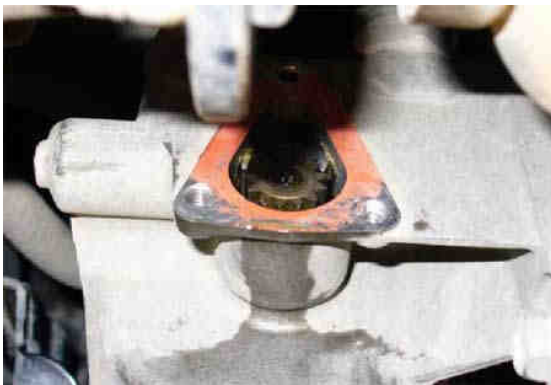
Фото 5 (слева): Механизм переключения режимов
(вид сверху)

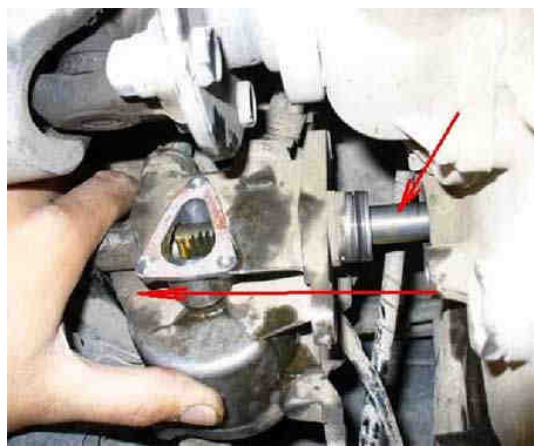
Фото 6 (справа): Крайнее левое положение штока соответствует положению режима 2 WD

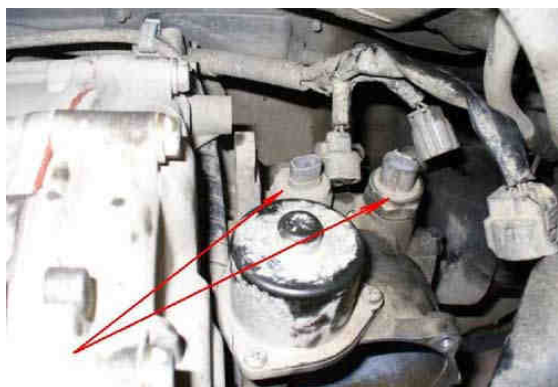
Фото 7(слева): Датчики контроля положения штока. При положении режима «2WD» контакты датчиков разомкнуты. При положении режима «4WD» (межосевой дифференциал заблокирован) контакты датчиков замкнуты.

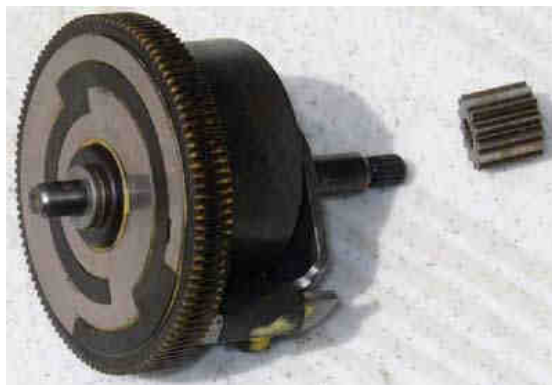
Фото 8: Шестерни редуктора
