ISUZU ELF 4HL1

(история одной неисправности)

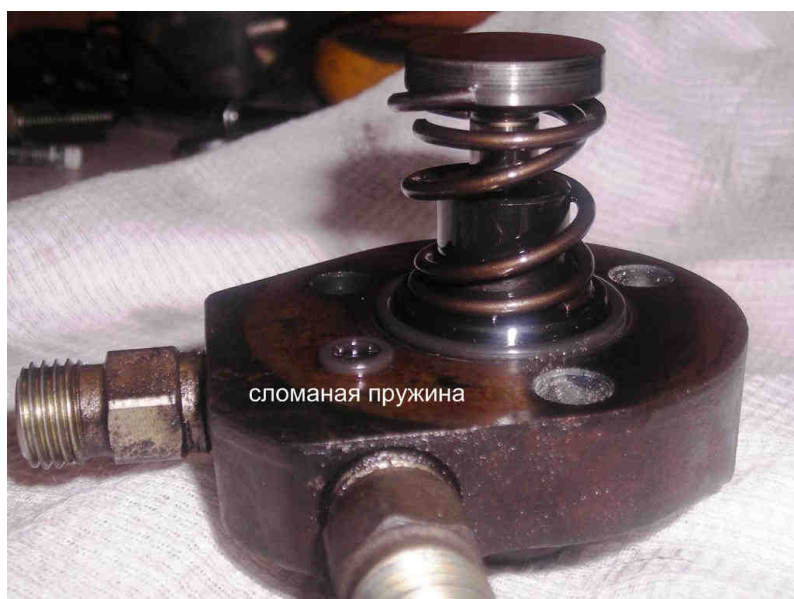
В нашем конкретном случае мы имеем **три объединенные в одну сливные магистрали**, это возврат перетока форсунок, лимитер аккумулятора, и регулятор низкого давления в ТНВД. Теоретически можно предположить неисправную форсунку, льющую прямо в цилиндр, однако при таком количестве попыток запуска, в том числе и буксированием автомобиля, топливо обнаружило бы себя в выхлопной системе или привело к гидроудару поршня. Поэтому этот вариант не рассматривается. Освобождаем все линии возврата топлива. После чего двигатель вращается стартером.

В результате этих манипуляций выяснилось наличие топлива только в возврате с насоса высокого давления, что говорит об исправном топливоподкачивающем насосе и целостности питающих магистралей и отсутствию утечек в контуре высокого давления. Таким образом, неисправность локализуется в насосе высокого давления. Для подтверждения диагноза откручиваем трубку подвода топлива к рейке и

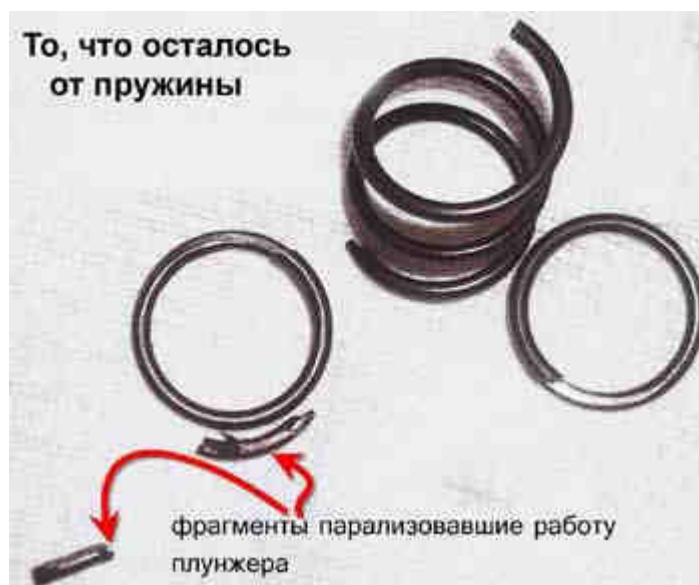
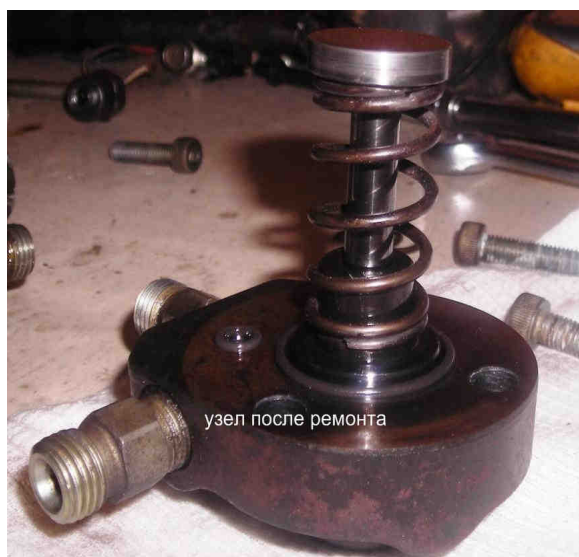
убеждаемся в отсутствии подачи топлива. Остается демонтировать насос высокого давления и выяснить причину поломки. Снятый насос даже без вскрытия говорил о своей поломке, приводная шестерня вращалась без сопротивления. Конкретная причина неисправности выяснилась после демонтажа нагнетательных секций. На верхней секции насоса сломало возвратную пружину плунжера, соответственно он остался в верхнем положении и в работе насоса участия не принимал. От некогда целой пружины осталось несколько фрагментов, часть которых просто упало в нижнюю нагнетательную секцию и заклинило второй плунжер.

Таким образом насос окончательно вышел из строя. Последовательным разрушением насоса можно объяснить значительную потерю мощности двигателя перед его окончательной остановкой. Поломка не затрагивала жизненно важных частей насоса, и его реанимация сводилась только к замене неисправной пружины. Подходящую пружину взяли от топливного насоса DENSO двигателя 3S-FSE. С каждой стороны, которой пришлось удалить по витку и восстановить плоскость торца пружины углошлифовальной машиной. Пружина немного отличается по длине.

После сборки насоса желательно было убедиться в его работоспособности. В случае, если нет особого желания потренировать навыки монтажа.

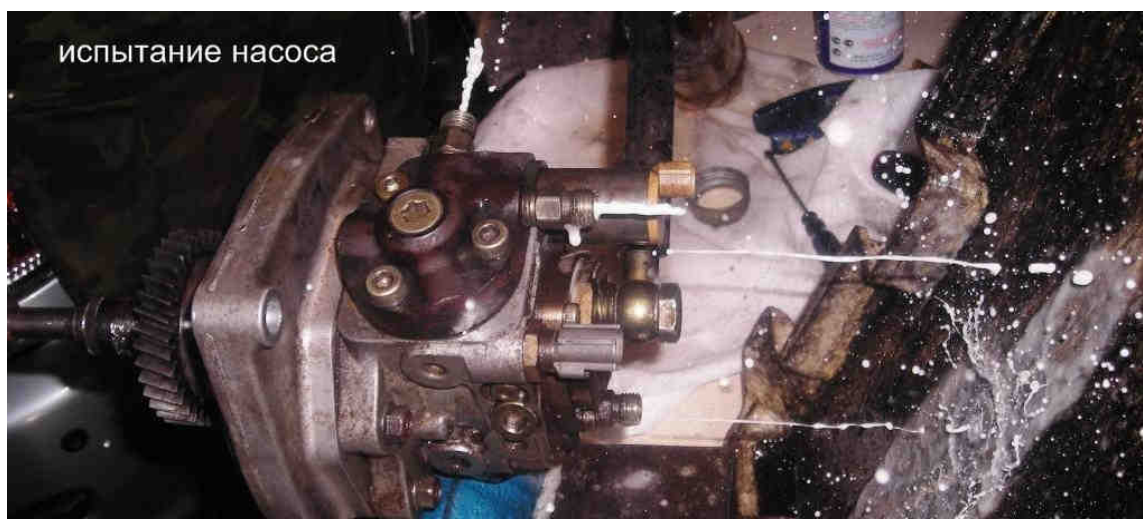
Для этого при снятой трубке, объединяющей нагнетательные секции (в противном случае невозможно определить работу каждой в отдельности), подключаем подачу топлива и вращаем приводную шестерню насоса с помощью дрели.

Работу насоса теперь видно невооруженным взглядом и его можно смело устанавливать на двигатель.
