NISSAN AD QG15 2000 г. в.

«О, сколько раз твердили миру...»

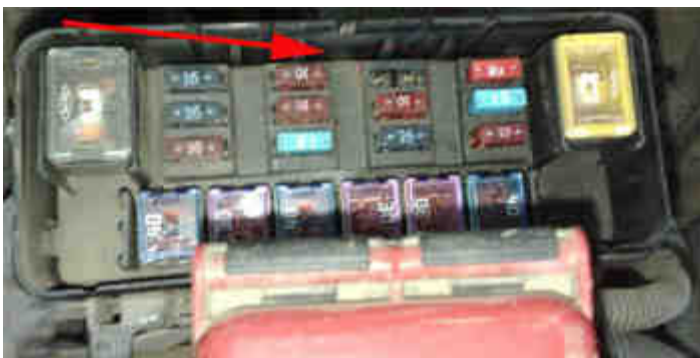
Позвонил знакомый электрик, просил записать его соседа по гаражу: автомобиль Машина не заводится, «горит» 34 предохранитель (фото внизу, стрелка):

, - и как сгорит, пропадает «плюс» на катушках зажигания.

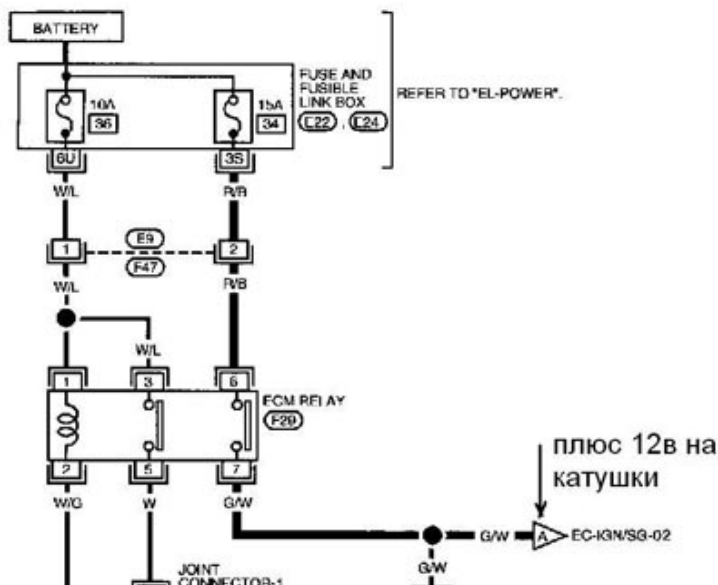
Решил вечером посмотреть по «мануалам» схему, так сказать, подготовиться...

Зная, что частая проблема этих двигателей заключается в IACV, решил глянуть на всякий случай его электрическую схему.

Питание, что на катушки, что на IACV шло с одного предохранителя - №34 .

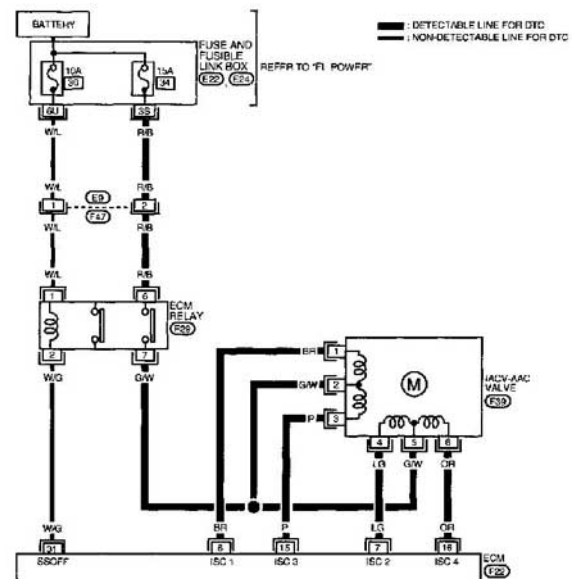
При осмотре оказалось, что IACV был со следами тосола. Фишка (разъем) на IACV тоже в тосоле (фото слева)

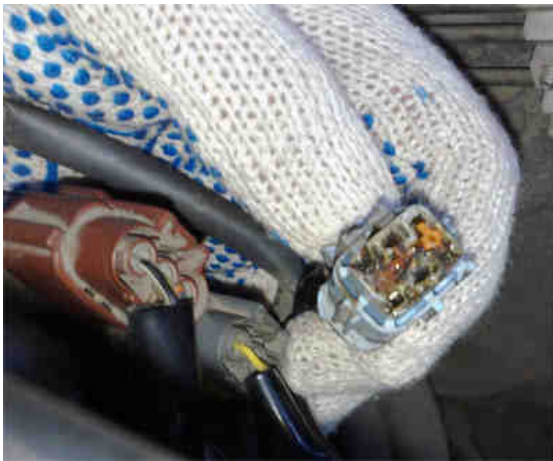
Проверка сопротивления обмоток IACV, подтвердила, что он сгорел (фото справа)

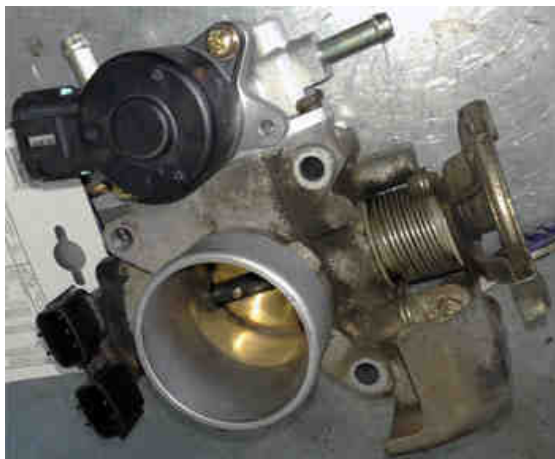
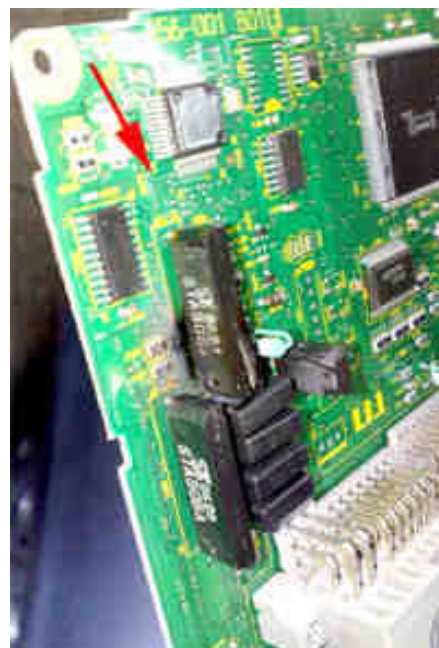
После промывки дроссельного патрубка, замены прокладки, IACV (фото внизу, обратите насколько чисто надо все отмывать), -

, - ремонта контроллера, вставил предохранитель и завел машину. Обучение ХХ прошло нормально.

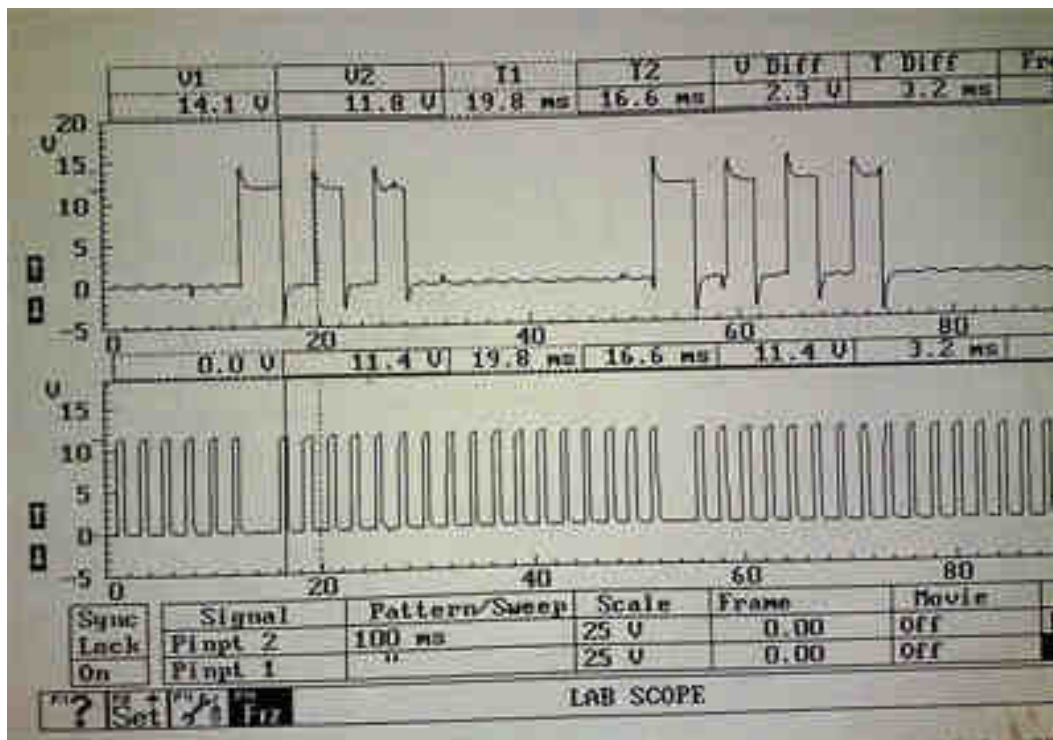
После нескольких перегазовок выскочил код P0335 (CRANKSHAFT POSITION SENSOR (CKPS))

Проверил осциллограммы: CRANKSHAFT POSITION SENSOR (CKPS) и CAMSHAFT POSITION SENSOR (CMPS) - (фото внизу):

По результатам осциллограммы Клиенту было рекомендовано заменить цепь. На что Клиент сказал: «Работает - ну и хорошо, мне и так пойдет».
